Fischsterben in der Jagst: Bestände erholen sich nur langsam

Am 23. August 2015 ereignete sich in der Jagst bei Kirchberg (Landkreis Schwäbisch Hall) eines der größten Fischsterben in der jüngeren Geschichte Baden-Württembergs. Auch drei Jahre später sind die Folgen der Katastrophe noch deutlich erkennbar – die Fischfauna hat sich bislang nur zögerlich erholt.

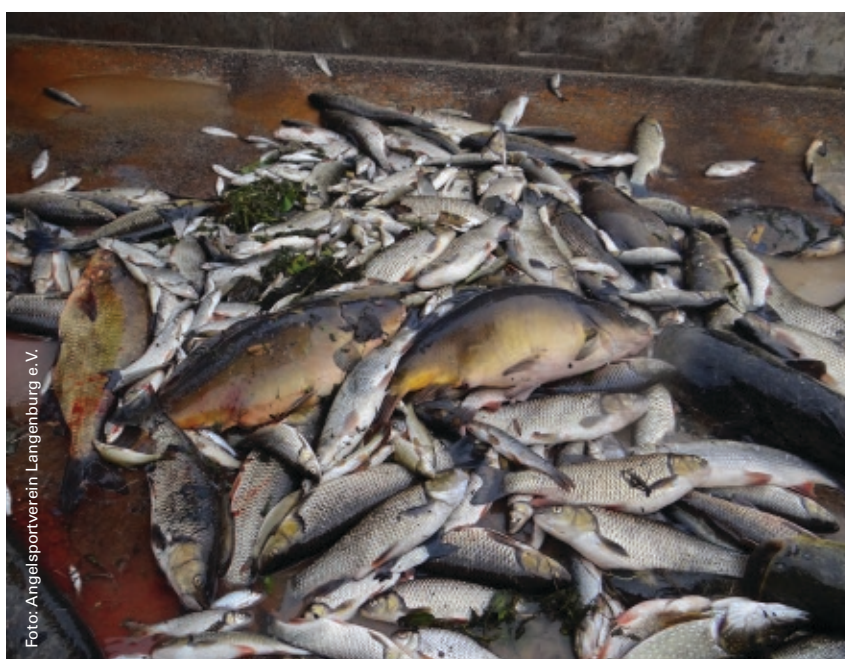
Bild 1
In der Jagst geborgene Fisch-Kadaver.
